„Izolacja termiczna dla obiektów zabytkowych”

Radosław Jędrzak, Kingspan Insulation

Webinarium, 2 czerwca 2020

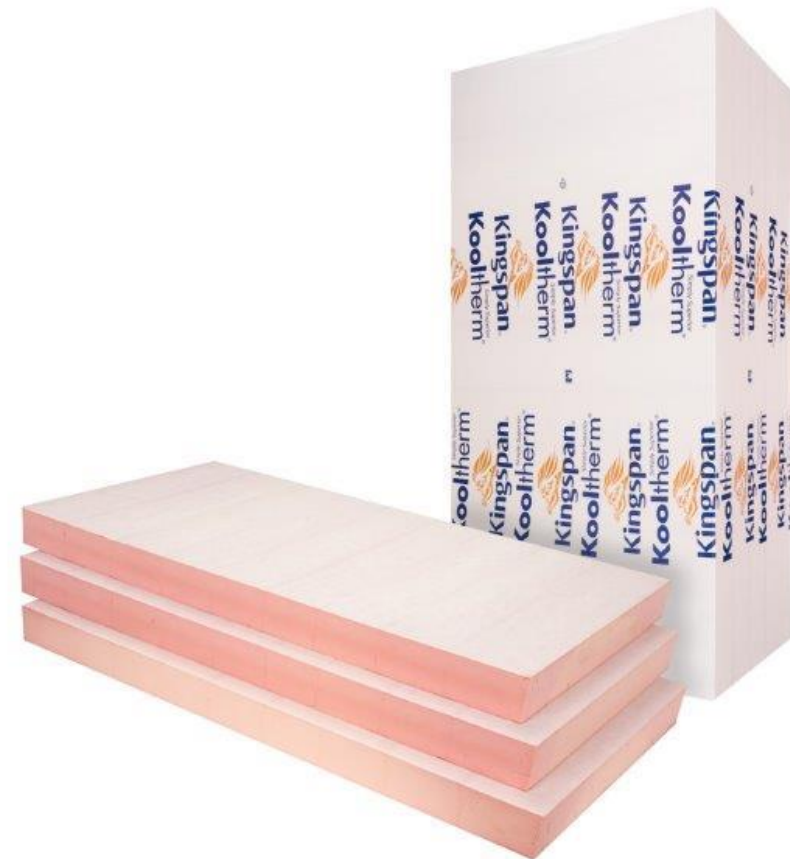
Kooltherm® K3 Izolacja posadzki

Budynek Sądu Okręgowego w Jeleniej Górze

- Cele:
 - maksymalny rezultat termoizolacji;
 - zachowanie wysokości pomieszczeń.
- Trudności:
 - brak wystarczającej przestrzeni na izolację;
 - stropy łukowe.
- Rozwiązanie:
 - cienka i skuteczna płyta Kooltherm® K3.

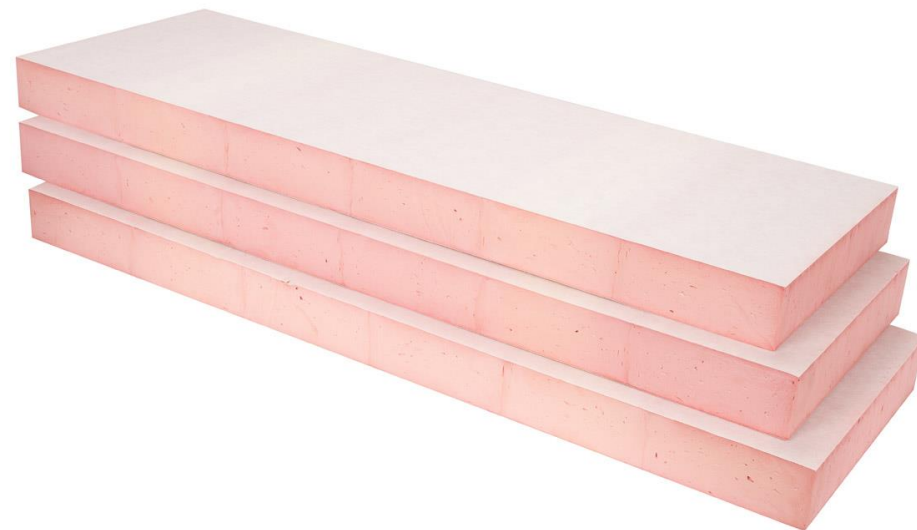
Kooltherm® K5 Izolacja ścian

Rozwiązanie idealne dla budynków zabytkowych, ponieważ:

- niski współczynnik przewodzenia ciepła $\lambda_D = 0,020$ W/(m·K) = cienka płyta termoizolacyjna;
- nierozprzestrzenianie ognia - NRO dla elewacji;
- klasa ogniowa samej płyty C- s2,d0;
- mały opór dyfuzyjny $\mu = \text{ok. } 35$ (EPS 60, XPS 100 – 150);
- zamknięta struktura komórek pianki

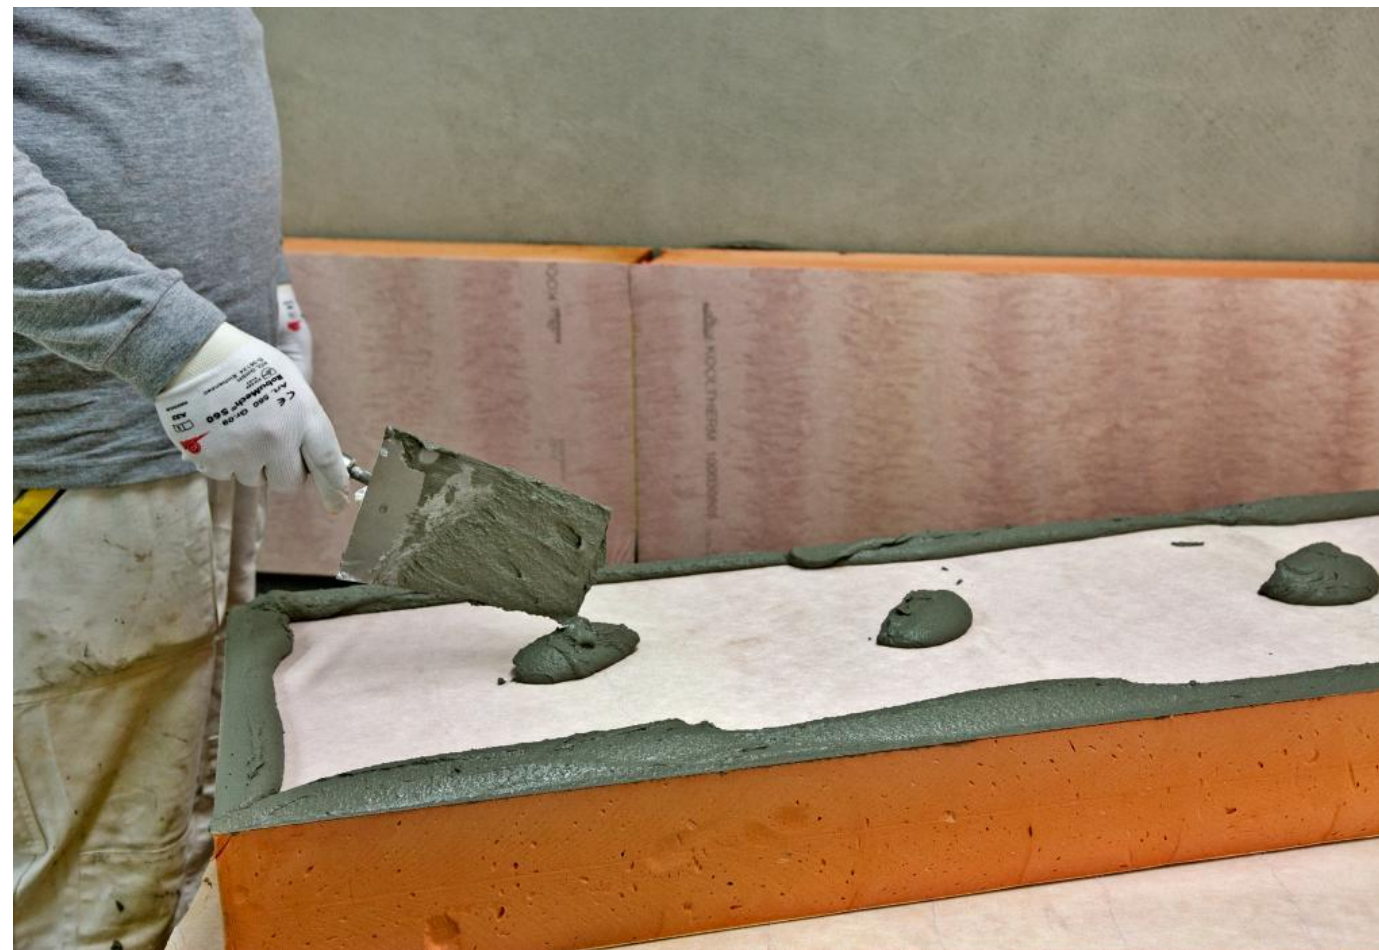
Kooltherm® K5 Izolacja ścian

Montaż

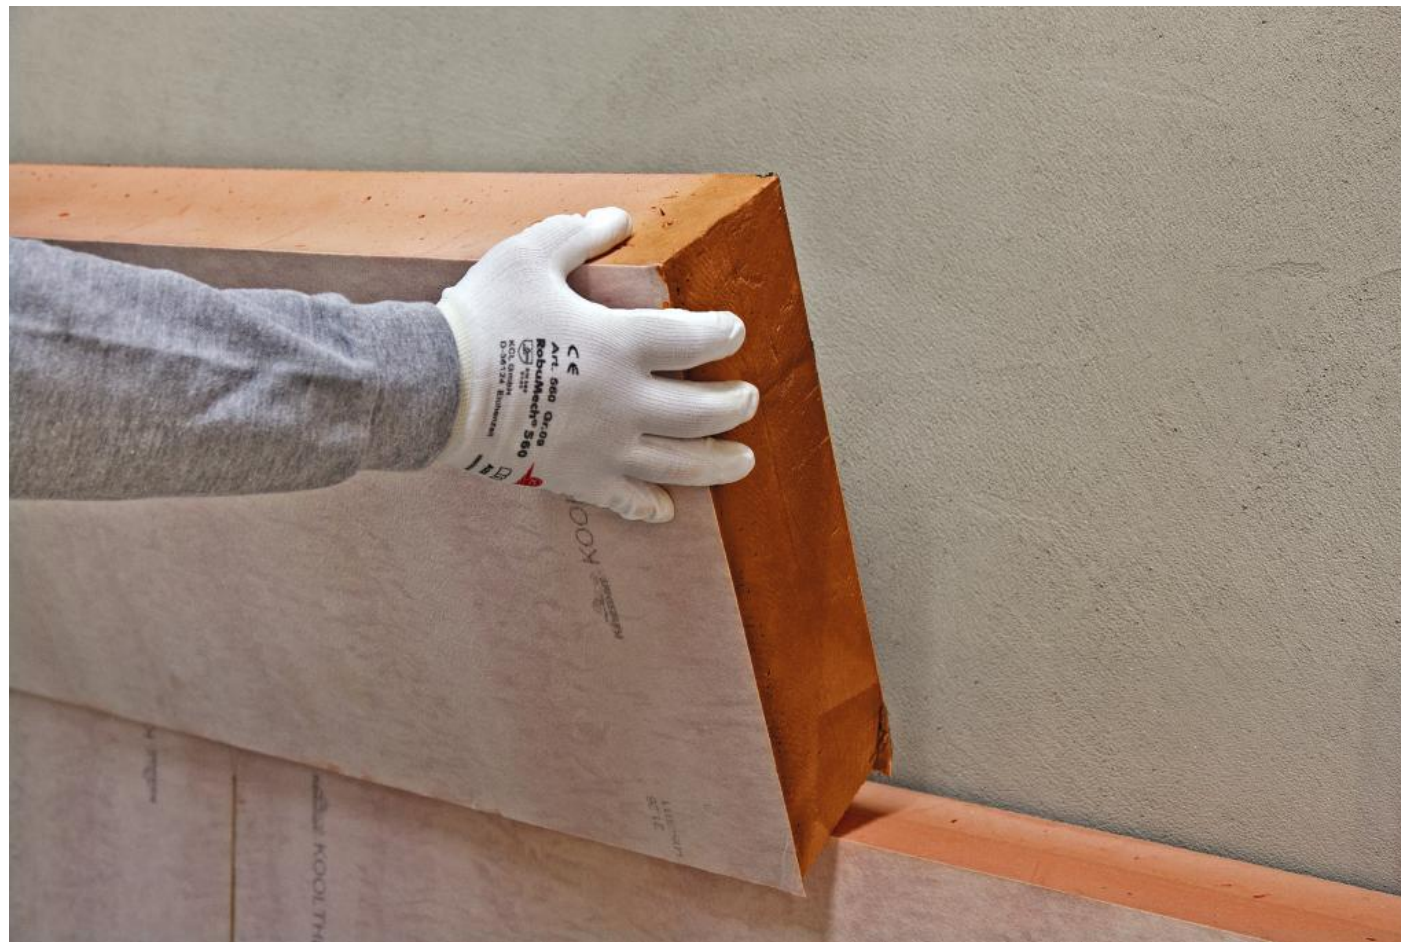
Kooltherm® K5 Izolacja ścian

Montaż

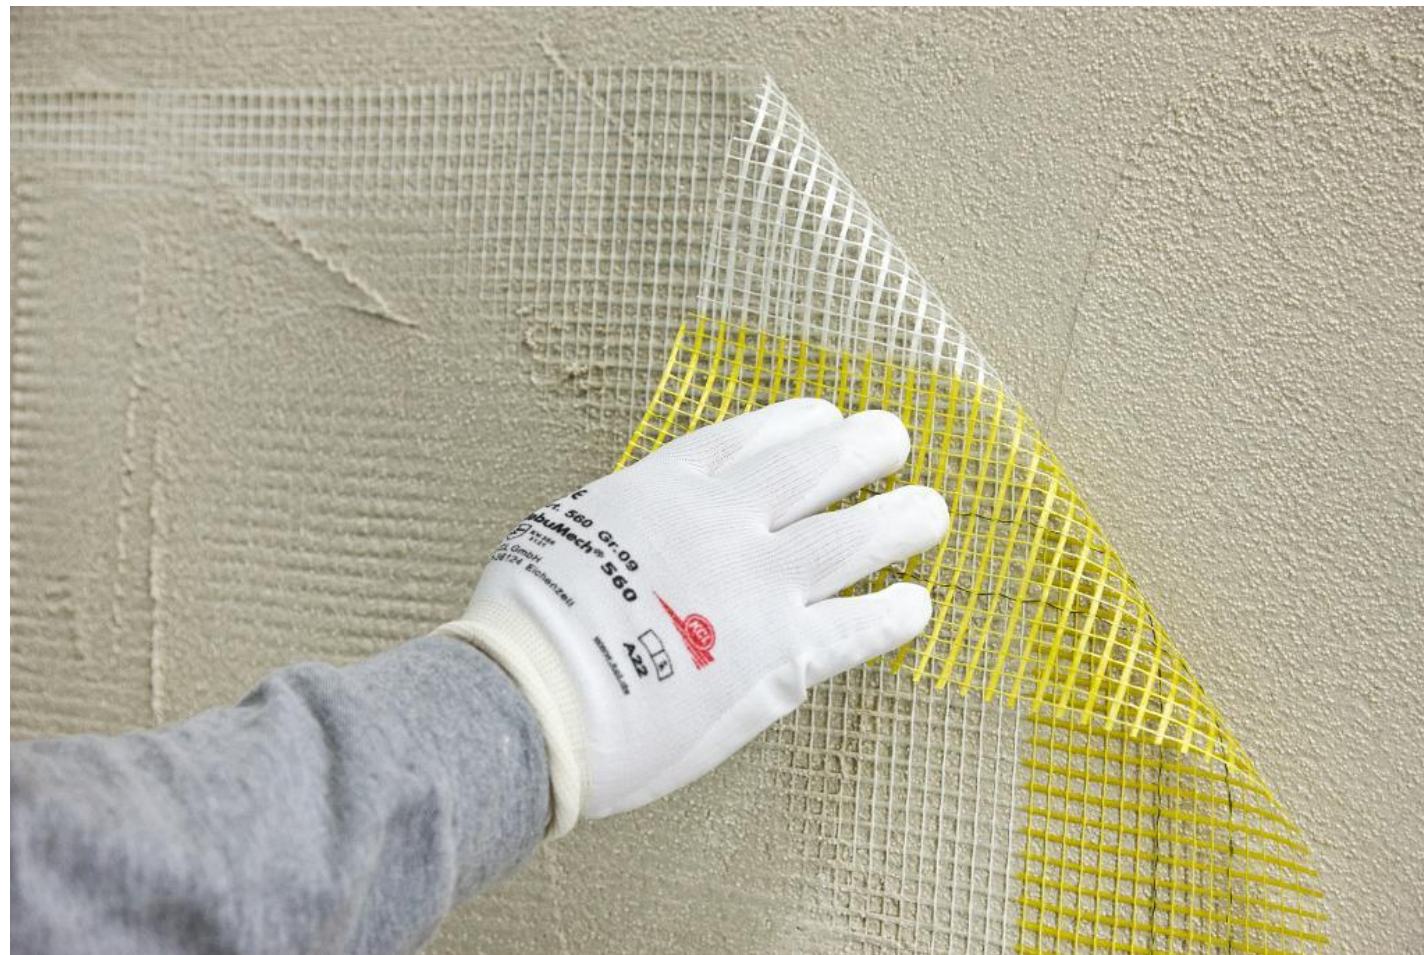
Kooltherm® K5 Izolacja ścian

Montaż

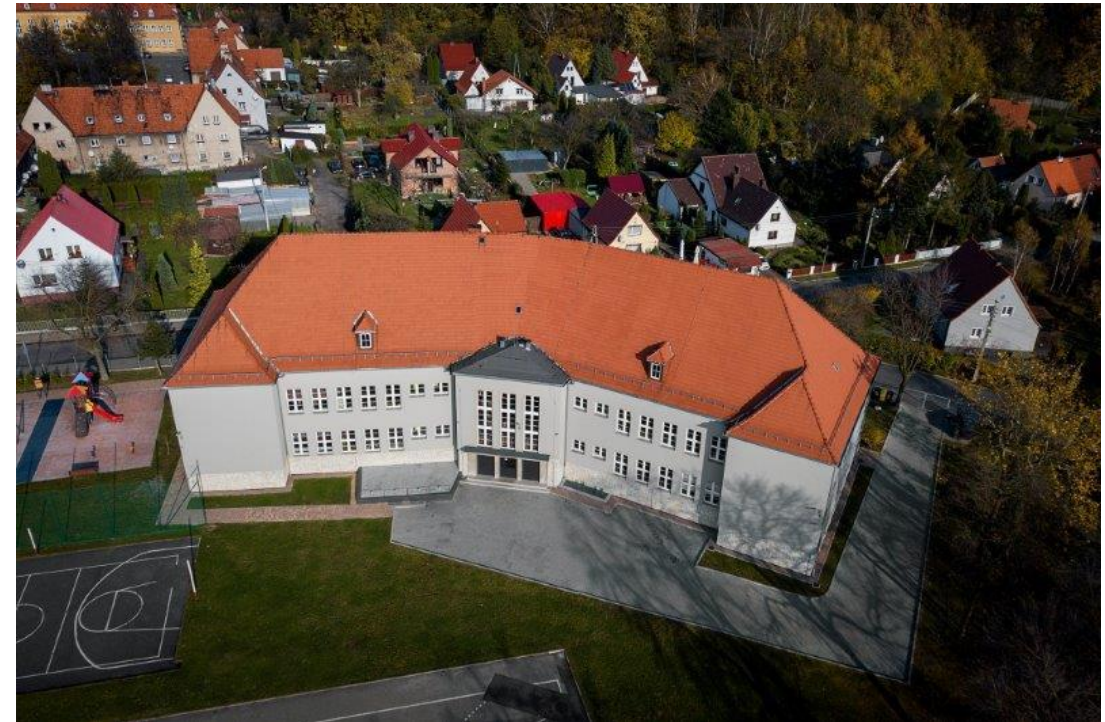
Szkoła Podstawowa nr 2 w Gliwicach

- Cele:
 - uzyskanie najlepszych parametrów termoizolacyjnych budynku przy zastosowaniu możliwie najcieńszej termoizolacji;
 - utrzymanie charakteru budynku: wnęki okienne, krótki okap dachu, termoizolacja bez ingerencji w bryłę budynku.
- Ograniczenia:
 - Brak miejsca na tradycyjną termoizolację.
- Rozwiązanie:
 - System oparty na piance rezolowej

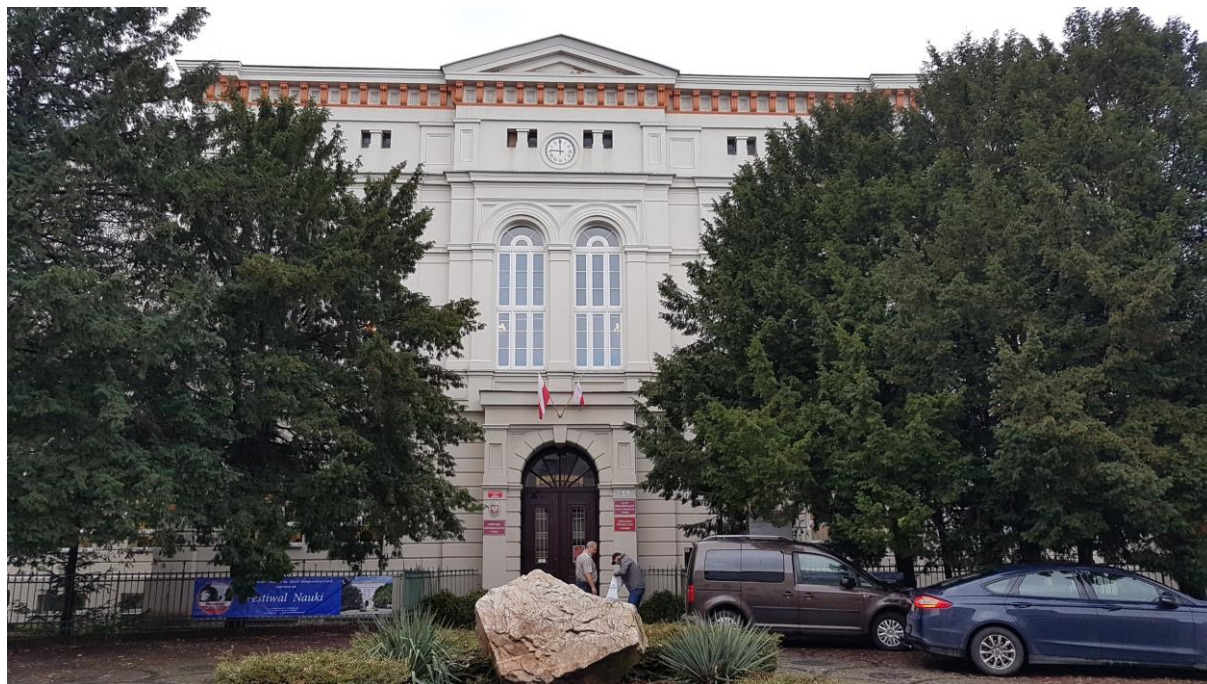
Szkoła w Strzelinie (1876r.)

Podpiwniczona, z trzema kondygnacjami nadziemnymi. Konstrukcja budynku tradycyjna, murowana: ściany piwnic kamiennie-ceglane, ściany nadziemne z cegły pełnej.

W 2015 roku przeprowadzono termomodernizację, która polegała m.in. na dociepleniu ścian zewnętrznych od wewnątrz w systemie płyt Kooltherm® K17 Izolacja ścian, dociepleniu stropodachów, dociepleniu poddasza nieużytkowego oraz remoncie elewacji budynku.

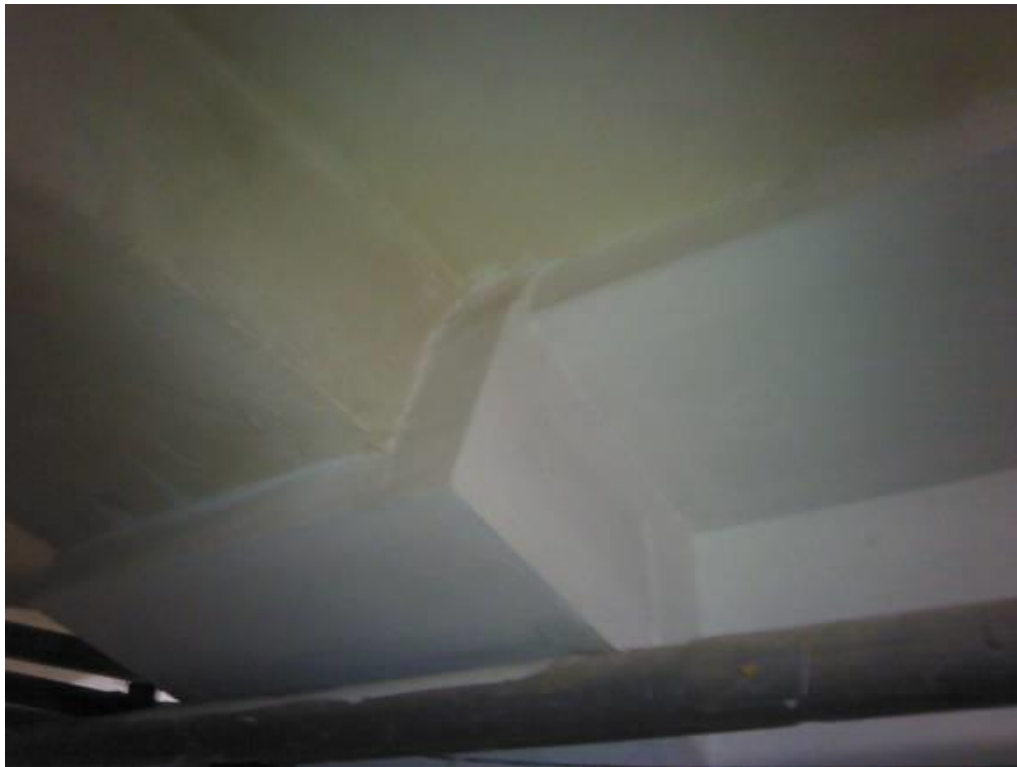
Wywnięcie docieplenia na strop łukowy w piwnicy:

Badania termowizyjne wskazują na prawidłowy sposób wykonania dociepleń od wewnątrz.

Termoizolacja została wywinięta w miejscach styku ze ścianami wewnętrznymi i stropami, co zabezpiecza przegrody przed wykraplaniem pary wodnej.

Na termogramach nie stwierdzono występowania mostków termicznych stwarzających ryzyko kondensacji pary wodnej zawartej w powietrzu.

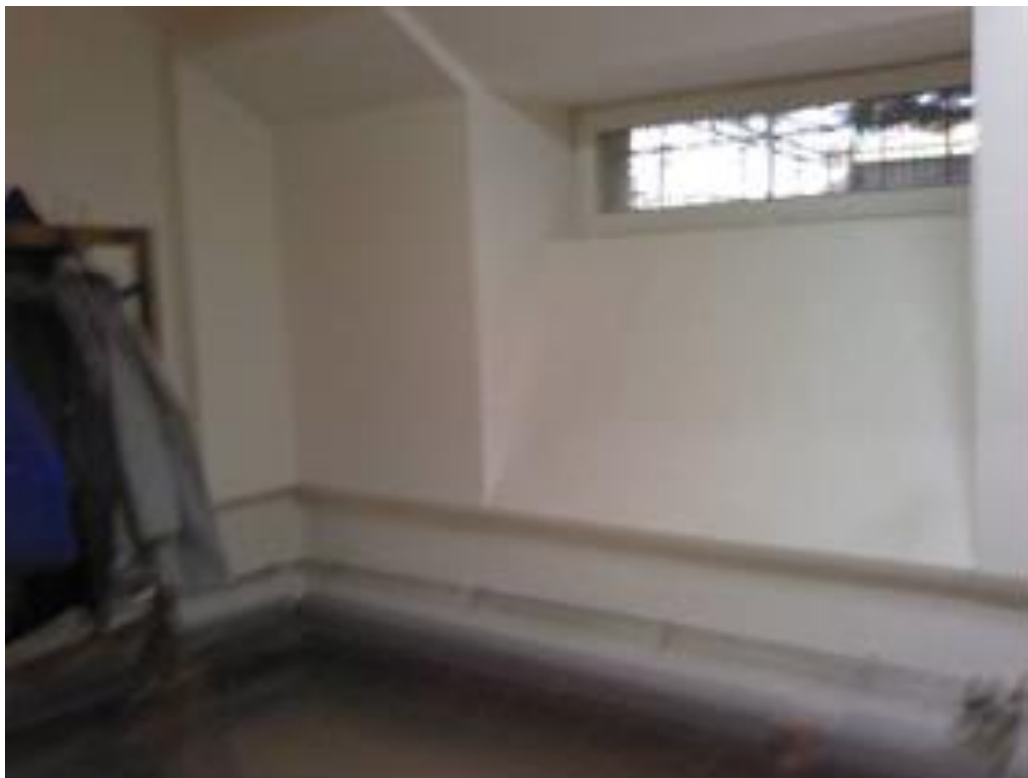
Dolna strefa ścian piwnicy pozbawiona docieplenia wewnętrznego z uwagi na możliwość ułożenia izolacji od strony zewnętrznej (istnieje możliwość monitorowania potencjalnych przecieków wód gruntowych).

Docieplenie wnęki okiennej w piwnicy (ościeża okienne docieplone płytą grubości 20 mm):

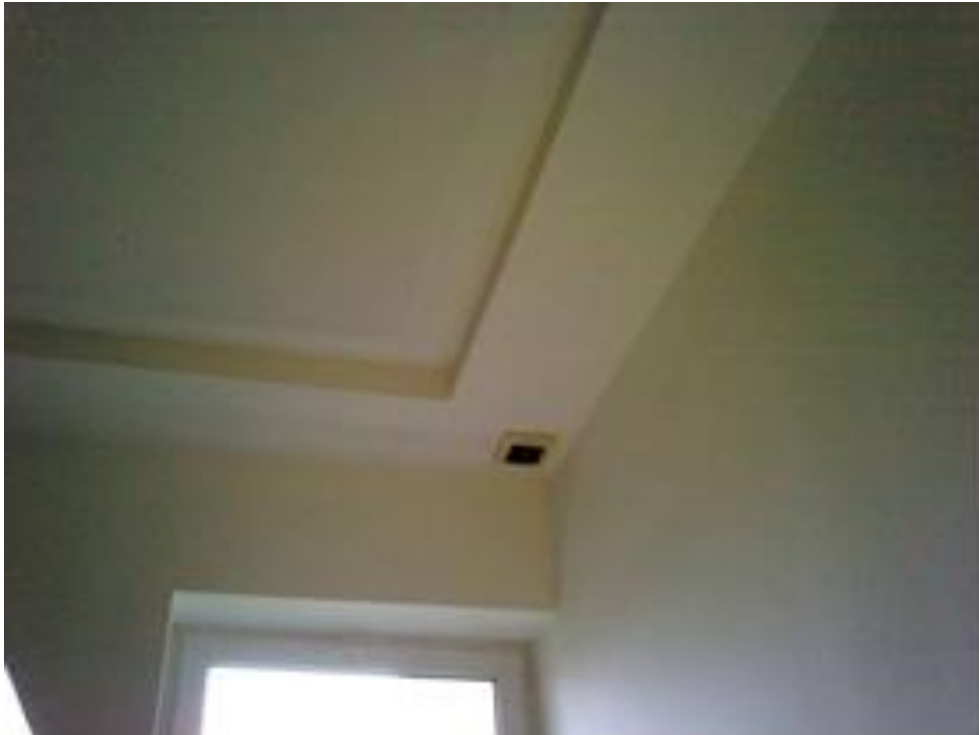
Izolacja termiczna narożnika stropowego w łazience (parter):

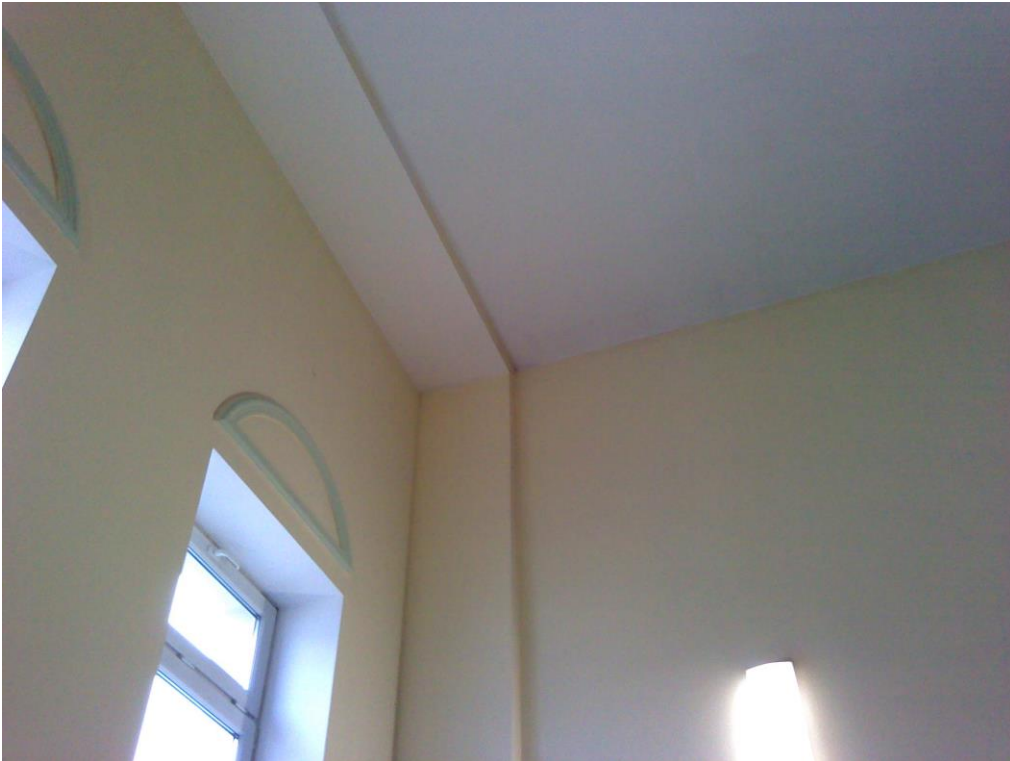
Docieplenie klatki schodowej:

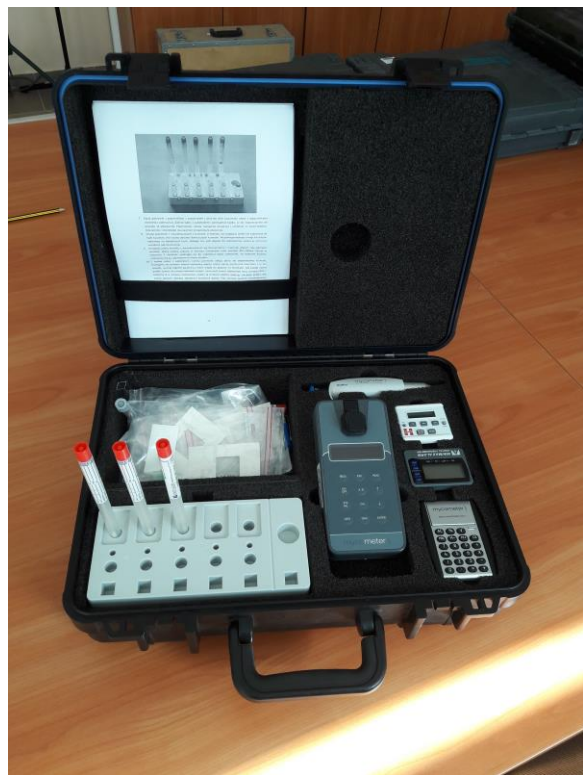
Badania mykologiczne

Pomiary stanu mykologicznego wykonano metodą fluorescencyjną. Przy zastosowaniu kamery termowizyjnej typowano stanowiska do poboru próbek z powierzchni elementów.

Próbki pobrano z powierzchni ściany po uprzednim wykonaniu odwiertu metodą koronkowo – diamentową przy użyciu sterylnych, bawełnianych wacików.

Występowanie oraz zagęszczenie masy grzybiczej na badanej powierzchni określano ilościowo metodą fluorymetryczną, która polega na wykryciu enzymu obecnego w grzybach nitkowatych. Stopień zagrzybienia jest mierzony przy pomocy substratu enzymu fluoropochodnego, który pod wpływem podziału wypuszcza fluorofor podlegający fluorescencji. Intensywność fluorescencji zależy od gęstości grzybni. Przy wykorzystaniu takiej techniki można precyzyjnie zdiagnozować obszary wzrostu grzybni bez konieczności hodowania i oznaczania grzybów.

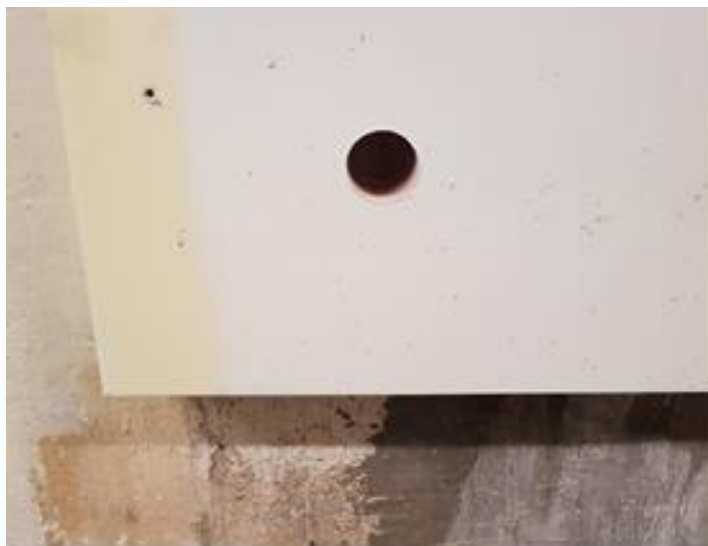
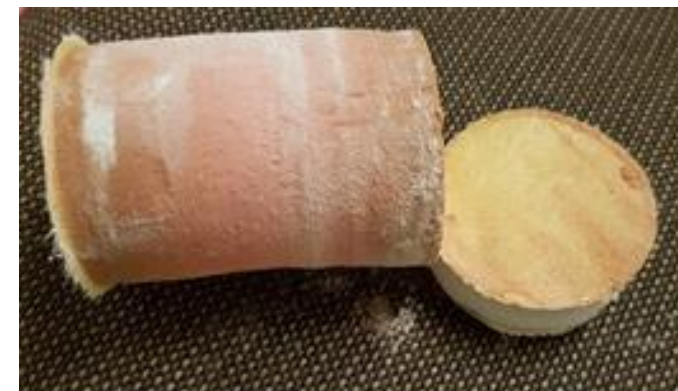
Badania polegały na pobraniu rdzenia materiału termoizolacyjnego techniką wiertniczą i pobraniu wymazu do analizy fluorescencyjnej

Rdzeń pianki rezolowej z odspojoną płytą g-k pobrany do badań mykologicznych

Miejsce pobranie próby i termogram otworu kontrolnego w piwnicy
($t_w=18,5^{\circ}\text{C}$, wilgotność 47,8%, temperatura punktu rosy $6,9^{\circ}\text{C}$)
