„Ocieplanie budynków pod nadzorem konserwatorskim od wewnątrz i od zewnątrz- podsumowanie”

Tomasz Kusiak, Kingspan Insulation

15. października 2020

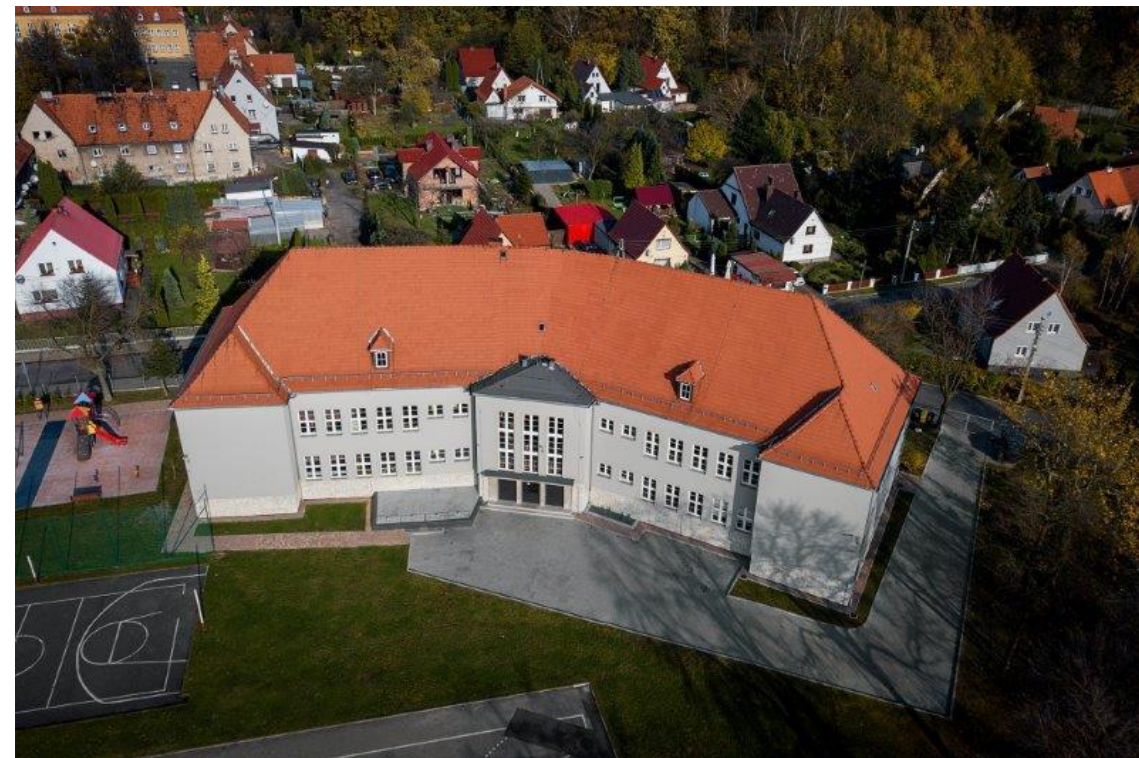
Szkoła Podstawowa nr 2 w Gliwicach

- Cele:
 - uzyskanie najlepszych parametrów termoizolacyjnych budynku przy zastosowaniu możliwie najcieńszej termoizolacji;
 - utrzymanie charakteru budynku: wnęki okienne, krótki okap dachu, termoizolacja bez ingerencji w bryłę budynku.
- Ograniczenia:
 - Brak miejsca na tradycyjną termoizolację.
- Rozwiązanie:
 - System oparty na pianie rezolowej

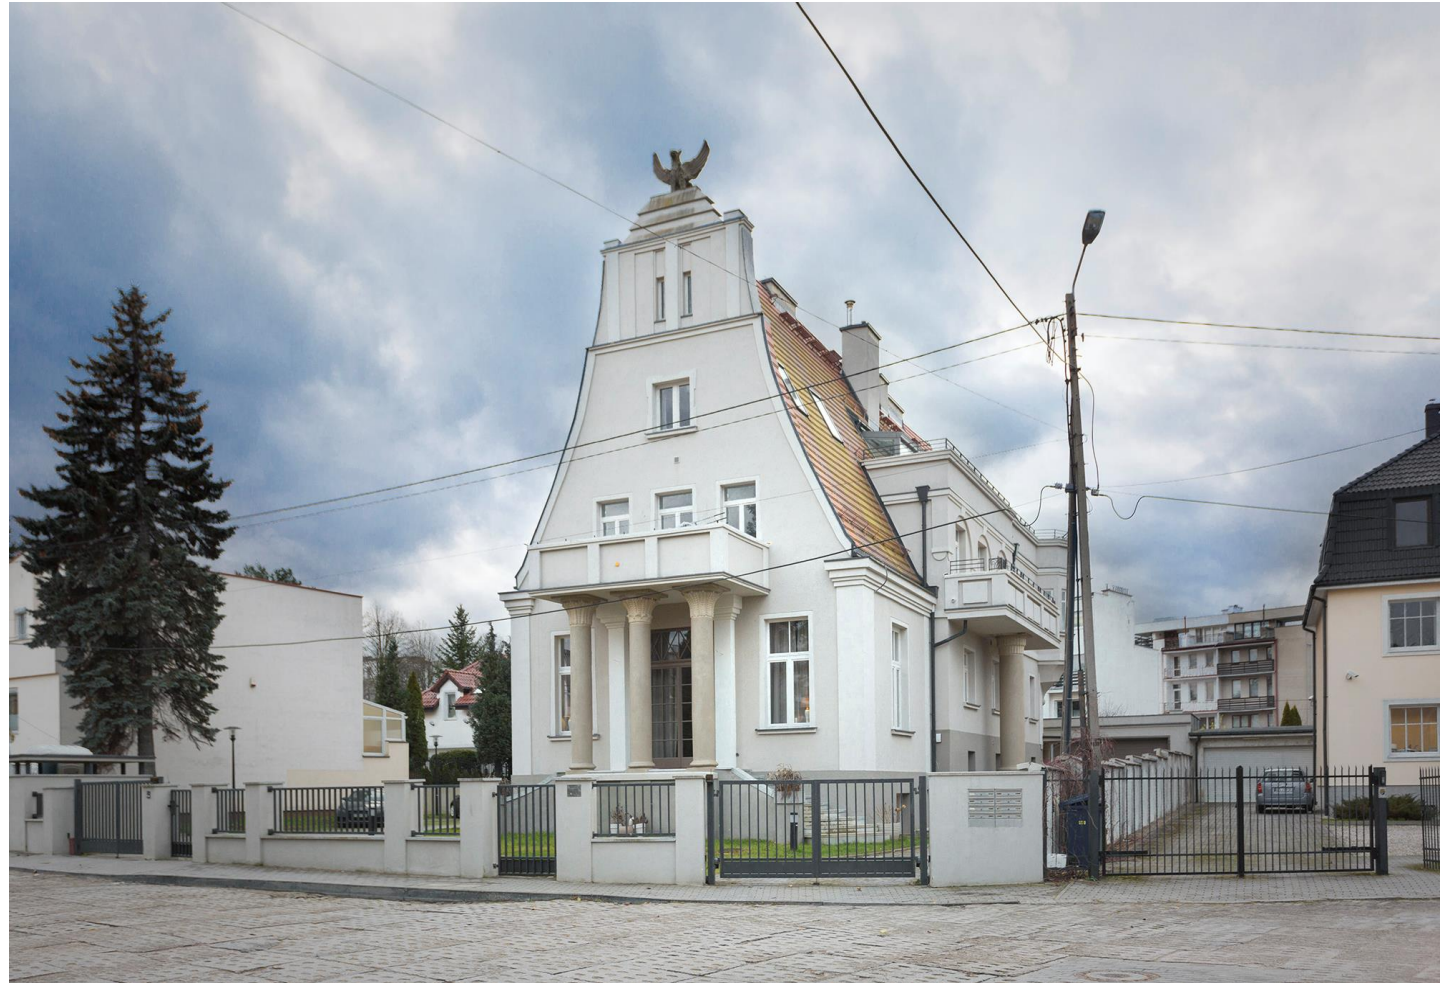
Willa Gryf w Gdyni

Willa Gryf znajduje się w gdańskim Orłowie. Jest to budynek zabytkowy (wpisany do rejestru zabytków w 1983r.) oraz jeden z pierwszych budynków, jakie powstały w tej okolicy (ok. 1927r.) Aktualnie budynek jest po bardzo drobiazgowej rewitalizacji. Ze względu na brak okapu dachu należało zastosować możliwie najcieńszą izolację ścian zewnętrznych. Z tego względu zastosowano piankę rezolową Kooltherm K5 Izolacja ścian. Jej współczynnik lambda gwarantuje uzyskanie maksymalnego rezultatu termoizolacji, przy minimalnej grubości ocieplenia

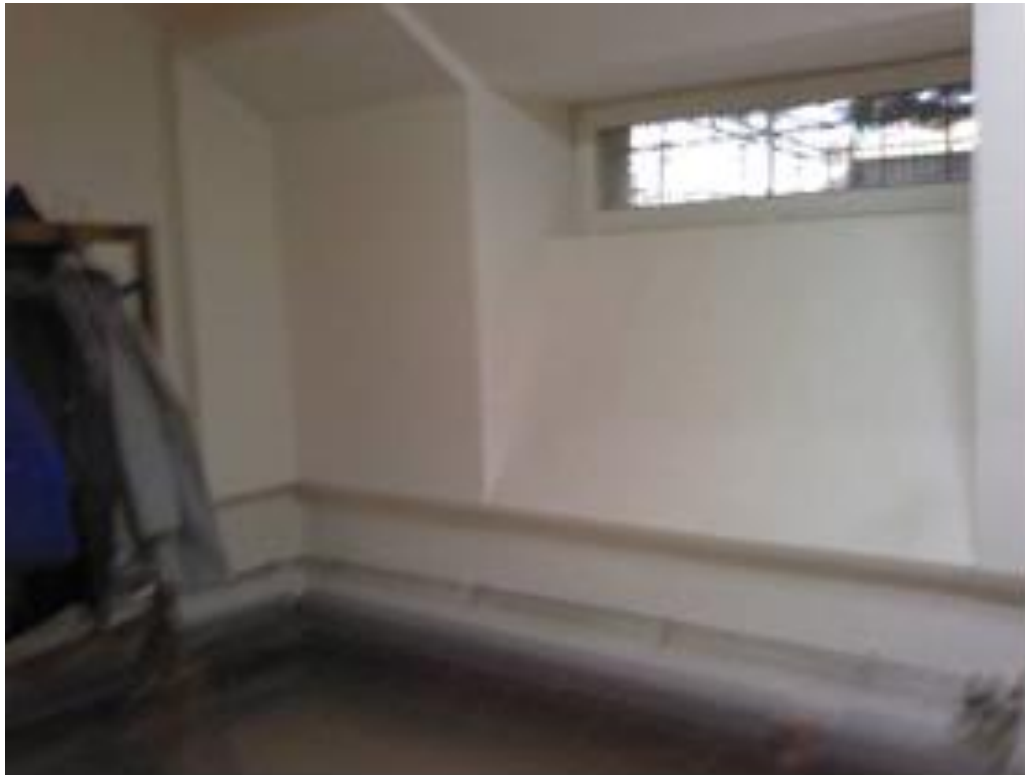
Docieplenie wnęki okiennej w piwnicy (ościeża okienne docieplone płytą grubości 20 mm):

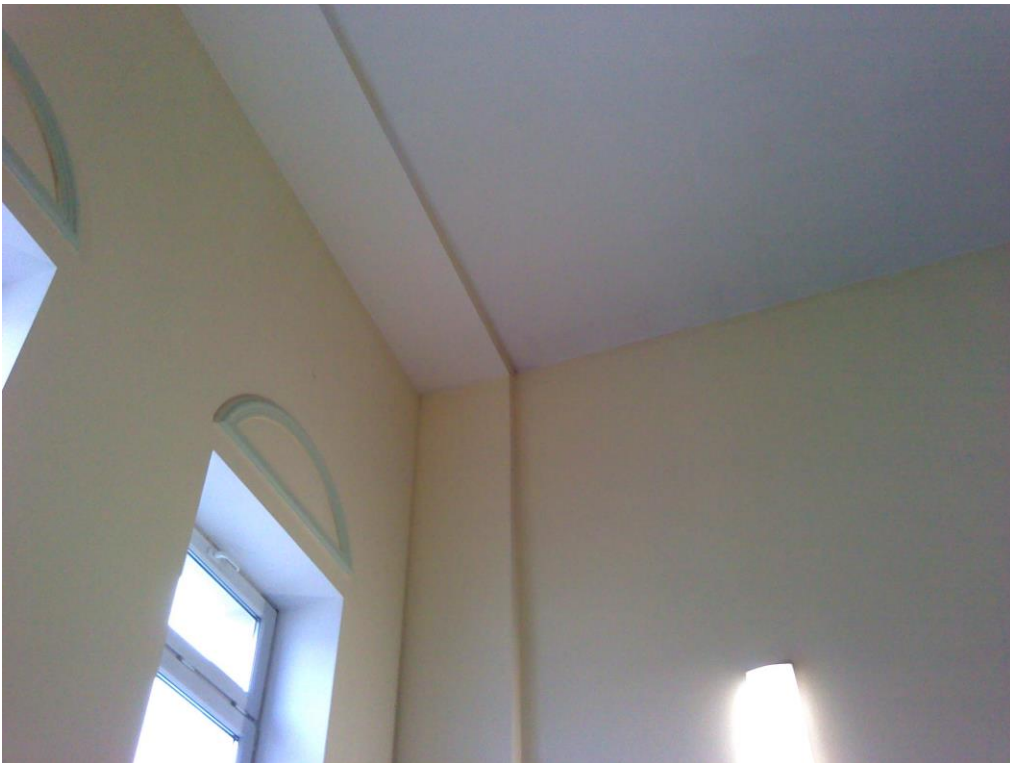
Docieplenie klatki schodowej:

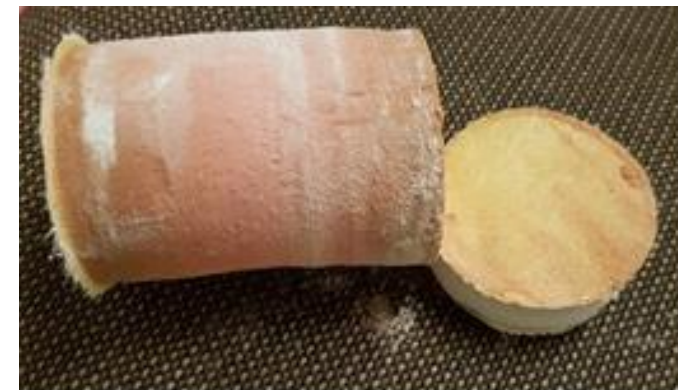
Badania polegały na pobraniu rdzenia materiału termoizolacyjnego techniką wiertniczą i pobraniu wymazu do analizy fluorescencyjnej

Rdzeń pianki rezolowej z odspojoną płytą g-k pobrany do badań mykologicznych

Miejsce pobranie próby i termogram otworu kontrolnego w piwnicy
($t_w=18,5^{\circ}\text{C}$, wilgotność 47,8%, temperatura punktu rosy $6,9^{\circ}\text{C}$)
